令和元年度 宝木小学校 通学路合同点検箇所図

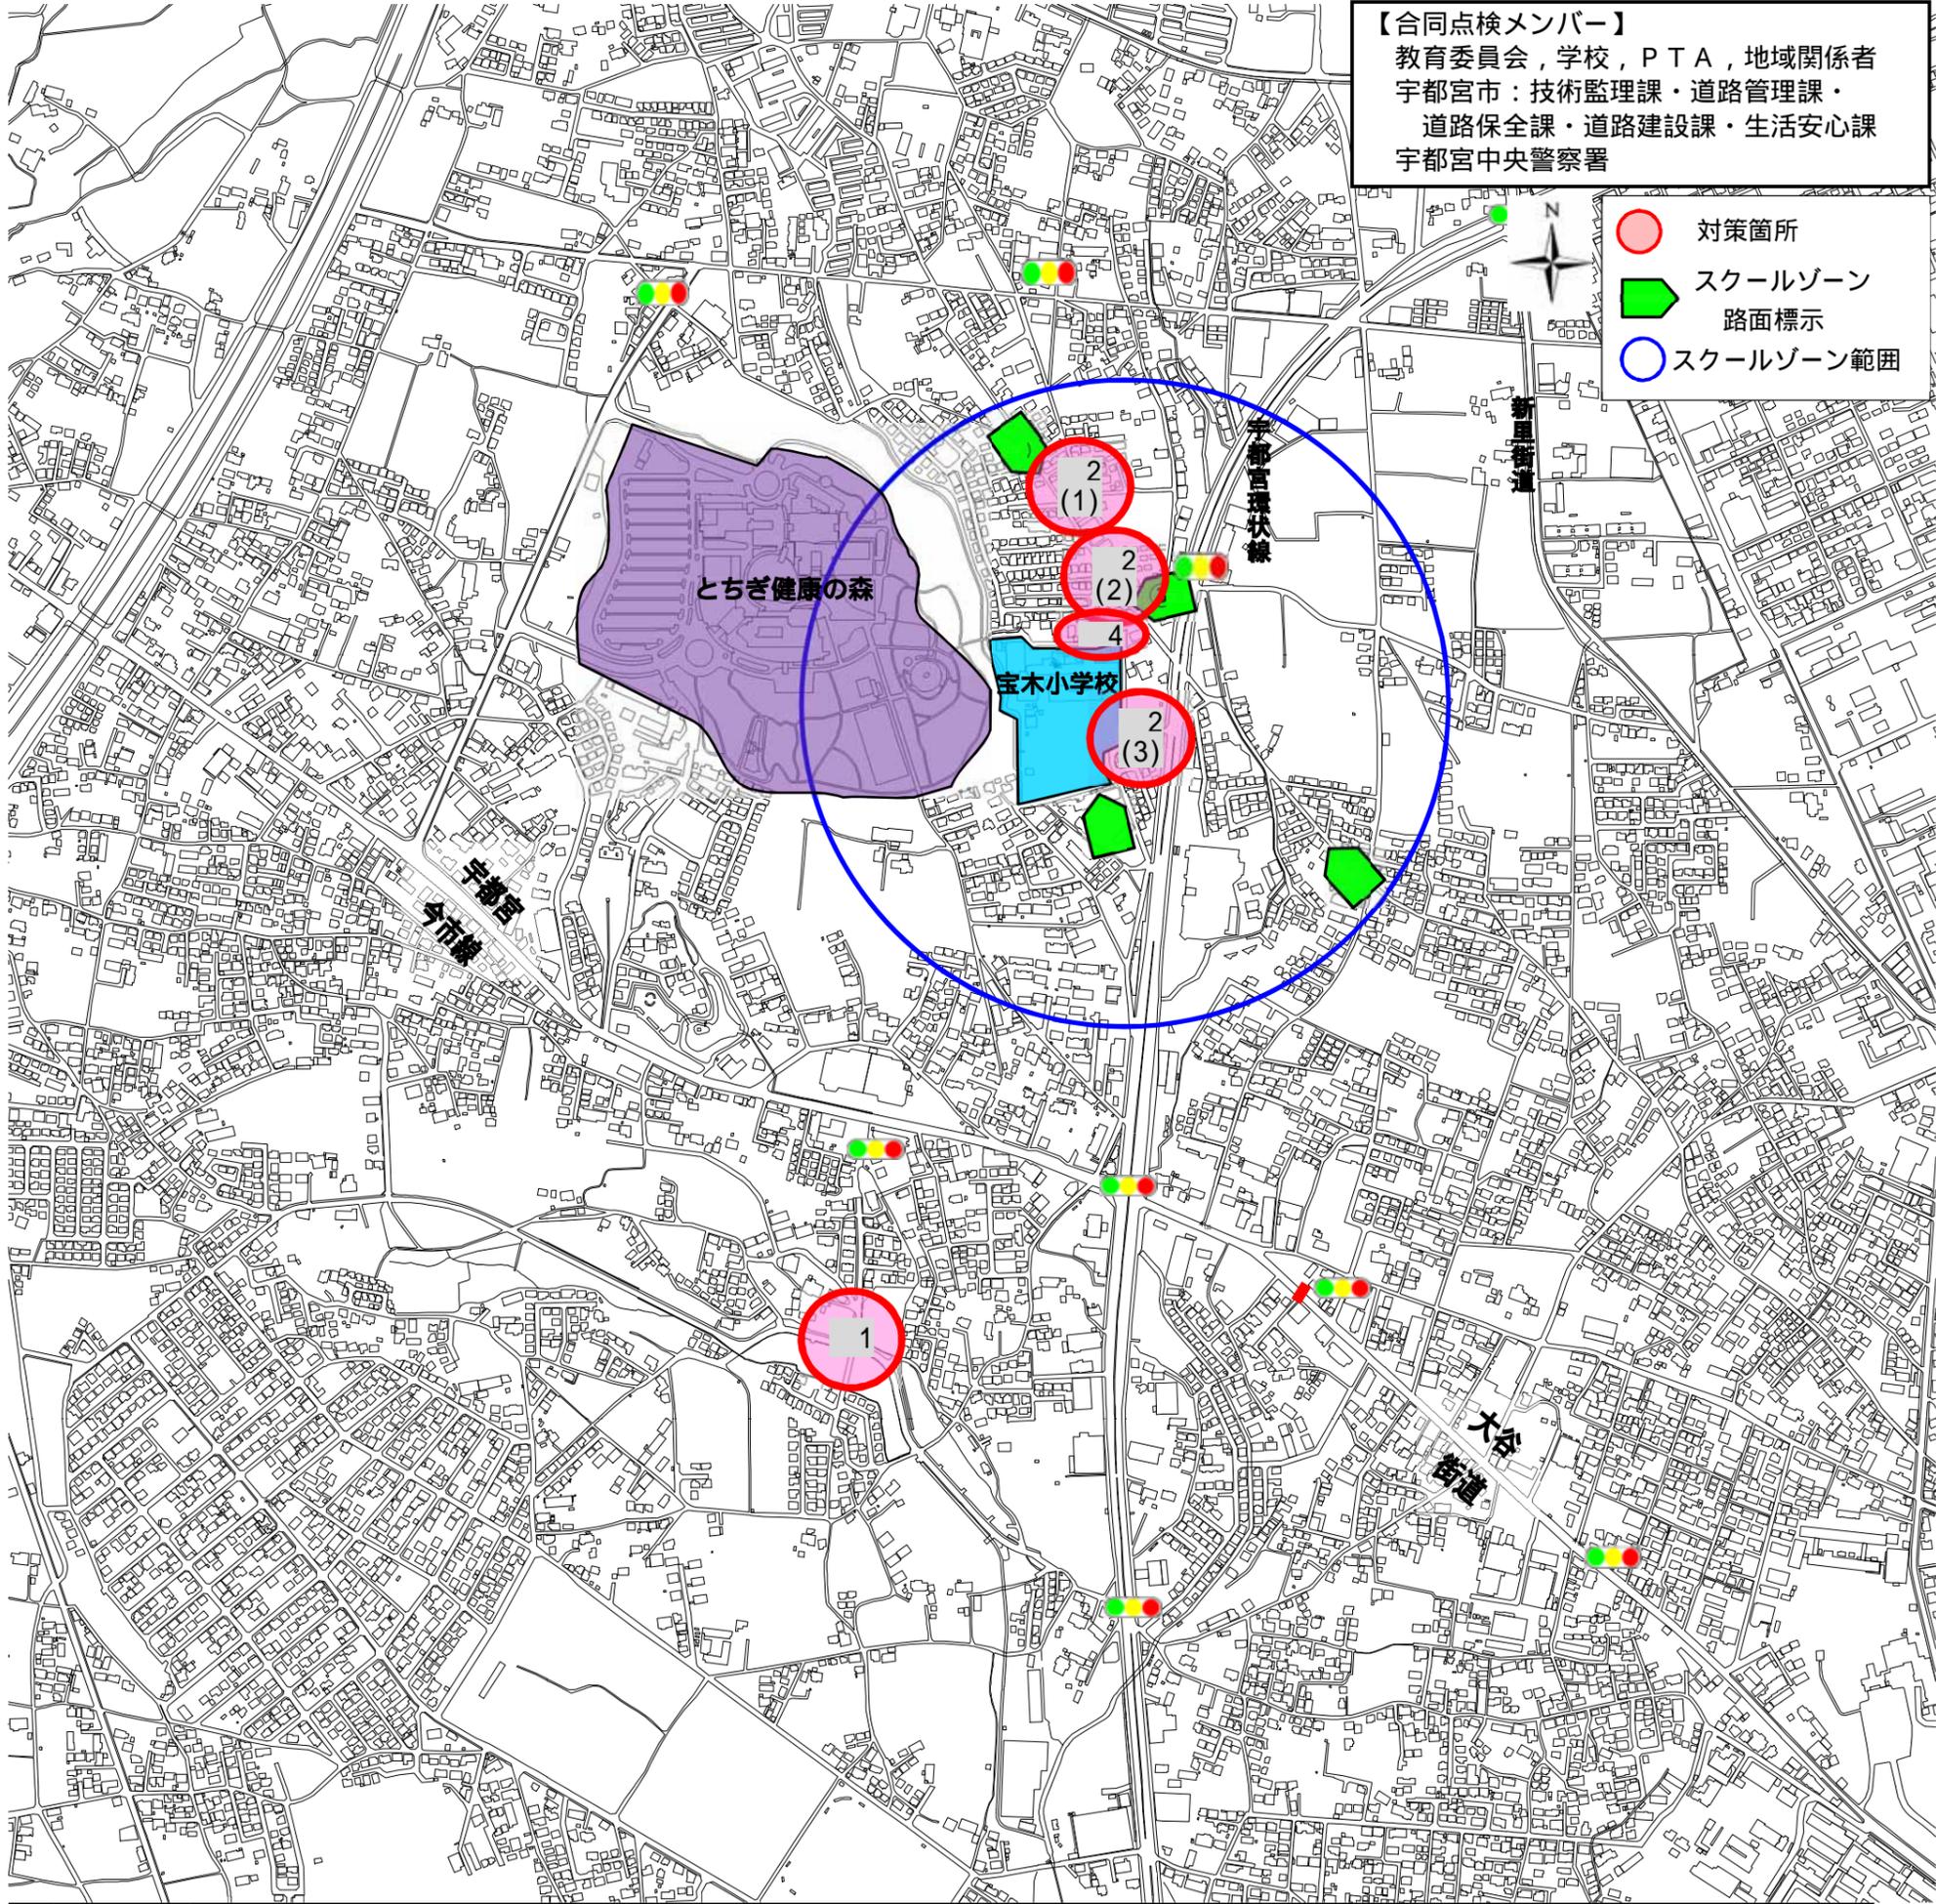
学校名	依頼箇所	依頼箇所の状況	対応内容	対応者
宝木小学校	1 駒生町1094西側付近交差点	押しボタン式信号機はあるが、自動車の通行量が多くスピードを出して走行する車が見られる。【101人】	押しボタン式信号機の青信号の延長 注意喚起の路面標示の補修	警察 宇都宮市
	2 (1) 駒生町3366-2交差点	いずれの道路も幅員が狭いにも関わらず、登下校の時間帯は通勤等の抜け道として利用する車が多い。児童が多く通過しているが、横断歩道がないため、車両は止まらずに走行している状況である。【650人】	横断歩道設置のためのたまり場として地権者の了解を得る	学校 地域
	(2) 駒生町3367-82交差点		横断歩道の設置	警察
(3) 駒生町3364-37交差点	「止まれ」標識の更新		警察	
3	学校北門からの南北道路	路側帯の段差が大きいため、水たまりができやすくなっている。【220人】	南北にある横断歩道を東西方向へ移設 道路の舗装部分の修復及び排水構造の見直し	警察 宇都宮市
