平成 28 年度 陽南小学校 通学路安全対策箇所図

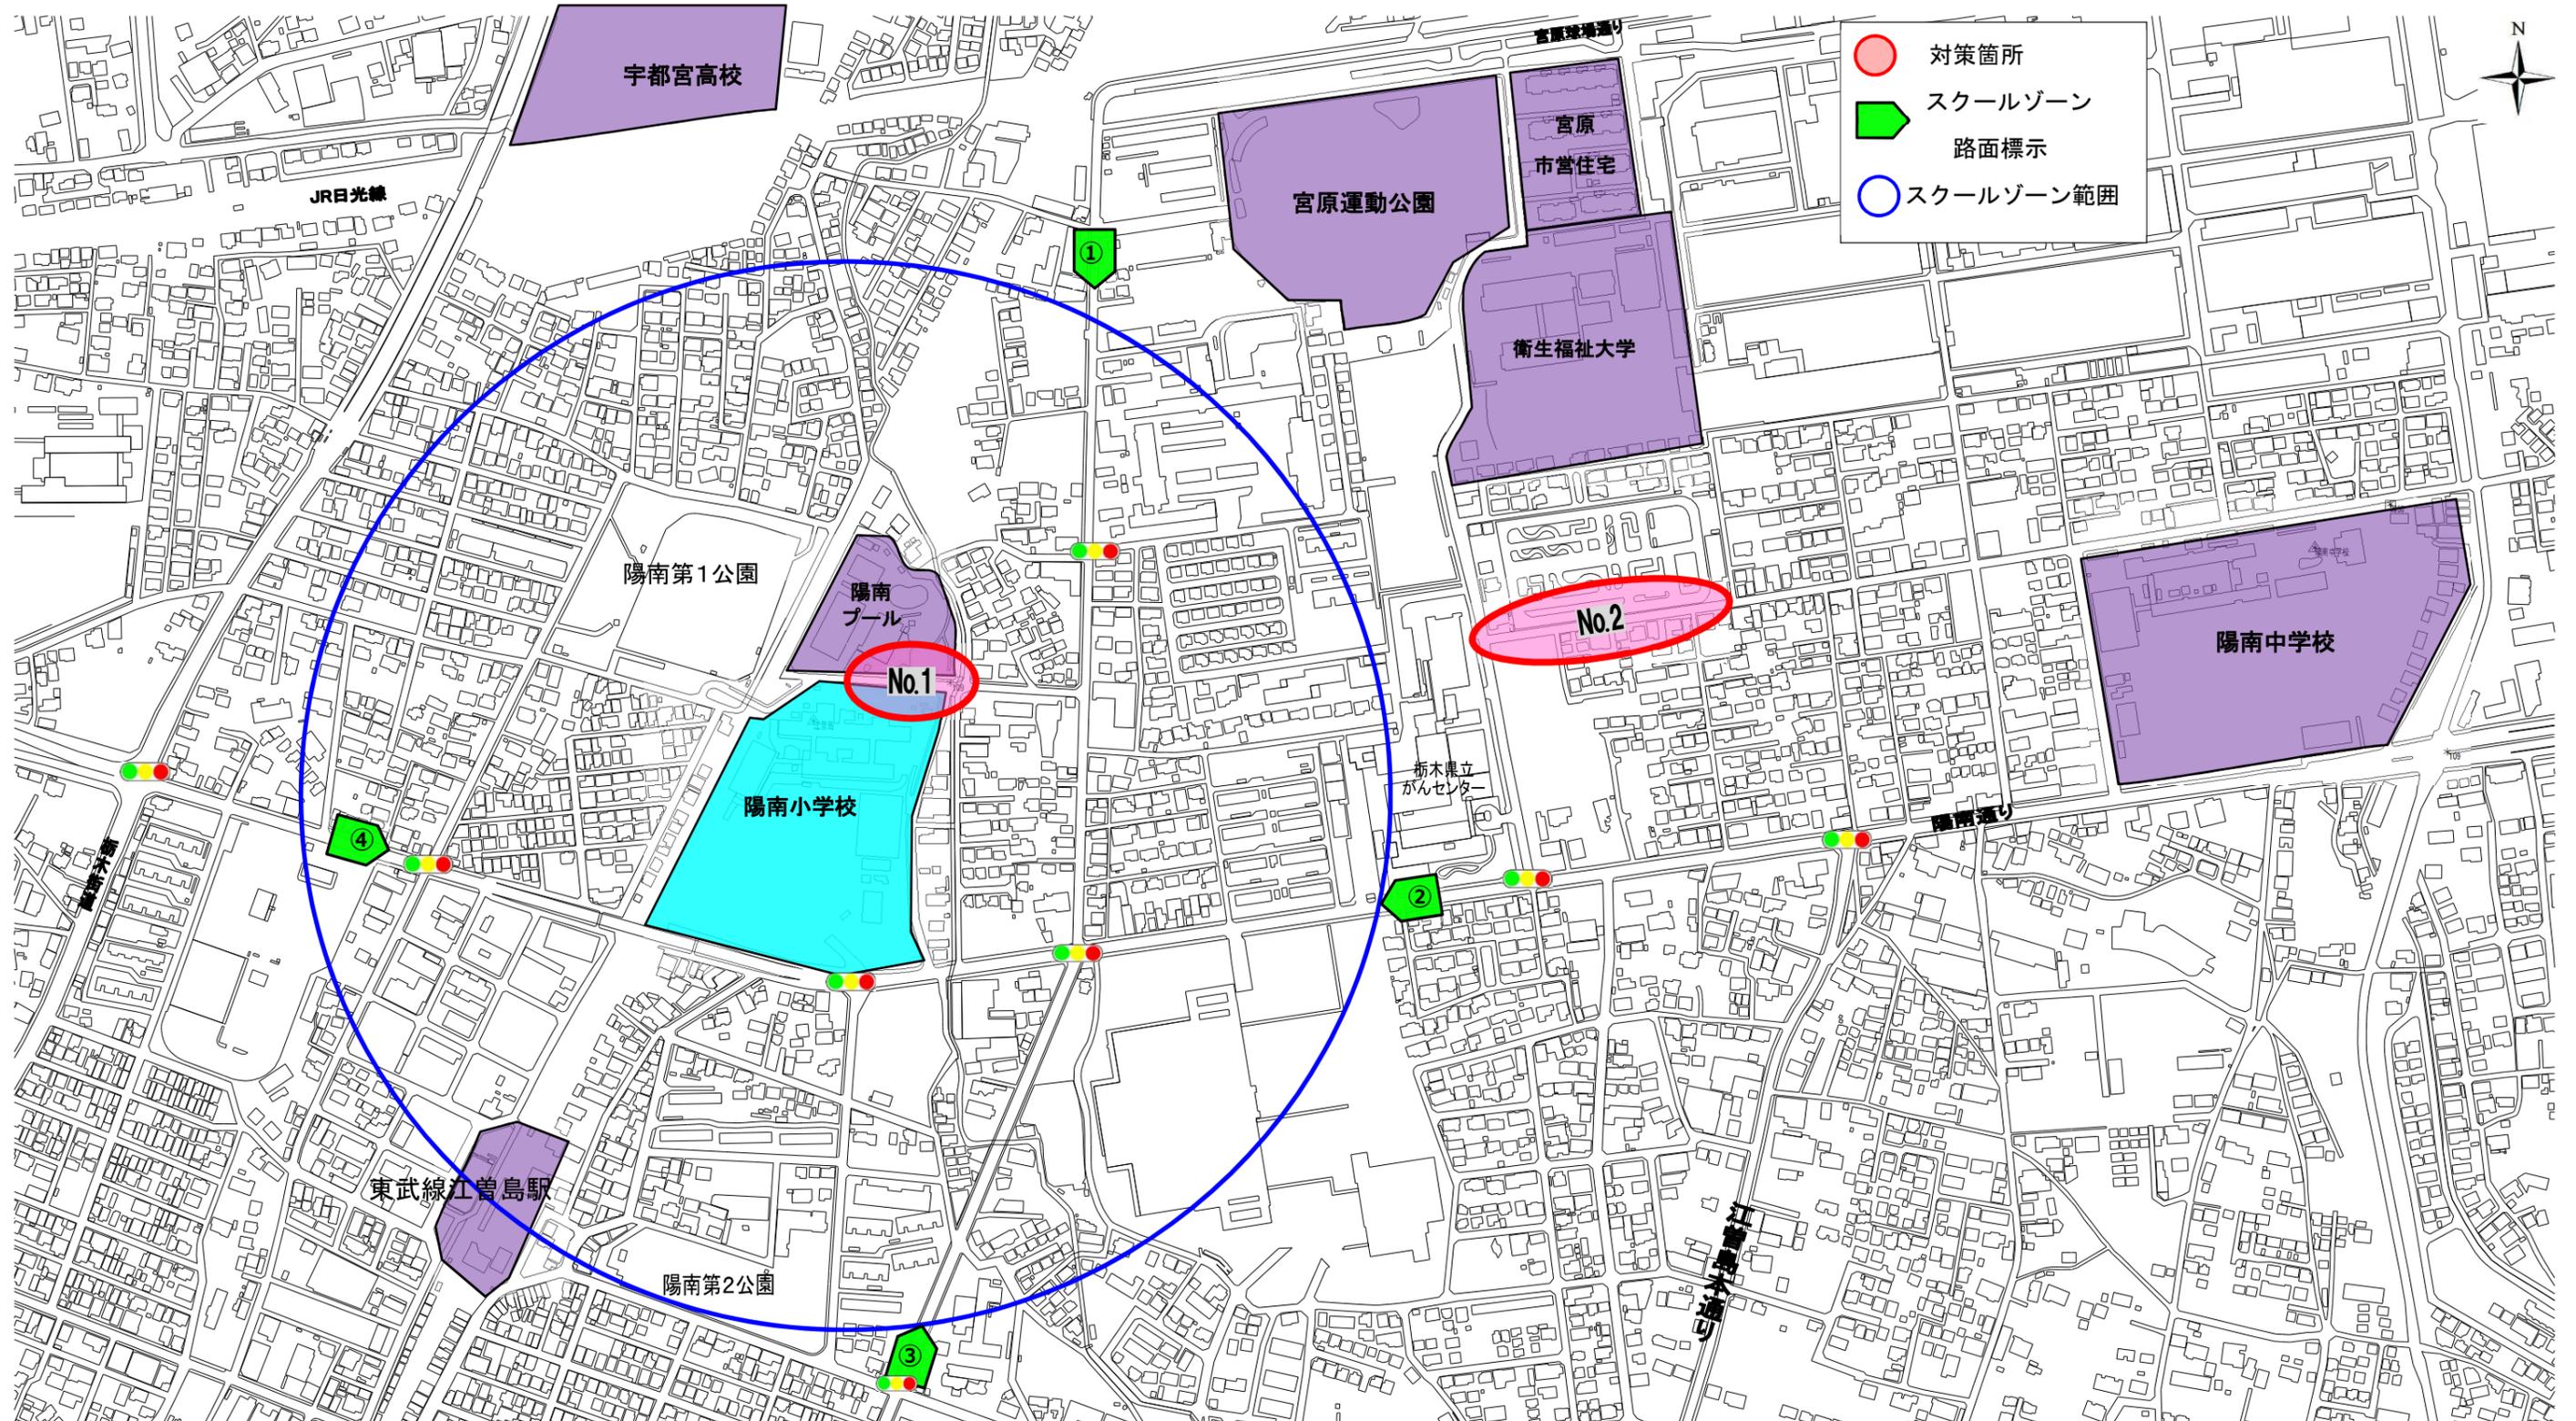
No.	学校名	通学路の危険・要注意箇所	通学路の状況・危険の内容	依頼・対応内容	対応者
1	陽南小学校	大和1丁目11付近 小学校と陽南プールの間の北側歩道のガードレール	当該場所のガードレールの足2か所が腐食しており、ガードレールに児童が寄りかかるなどした場合に、ガードレールもろとも車道に転落し、ケガや交通事故にあうことなどが懸念される。(通過96名)	歩道ガードレールの補修	宇都宮市
2		陽南3丁目12付近 栃木県自動車学校南側の道路	登校時間帯に本道路の車の通行量が多くスピードも出ており、歩道がないため車との接触が懸念される。(通過11名)	路面の制限速度表示の書き直し、路側帯の設置	警察
