平成 29 年度　今泉小学校　通学路合同点検箇所図

【合同点検メンバー】
教育委員会，学校
宇都宮市：技術監理課・道路管理課・
　道路保全課・道路建設課・生活安心課
栃木県宇都宮土木事務所
宇都宮東警察署

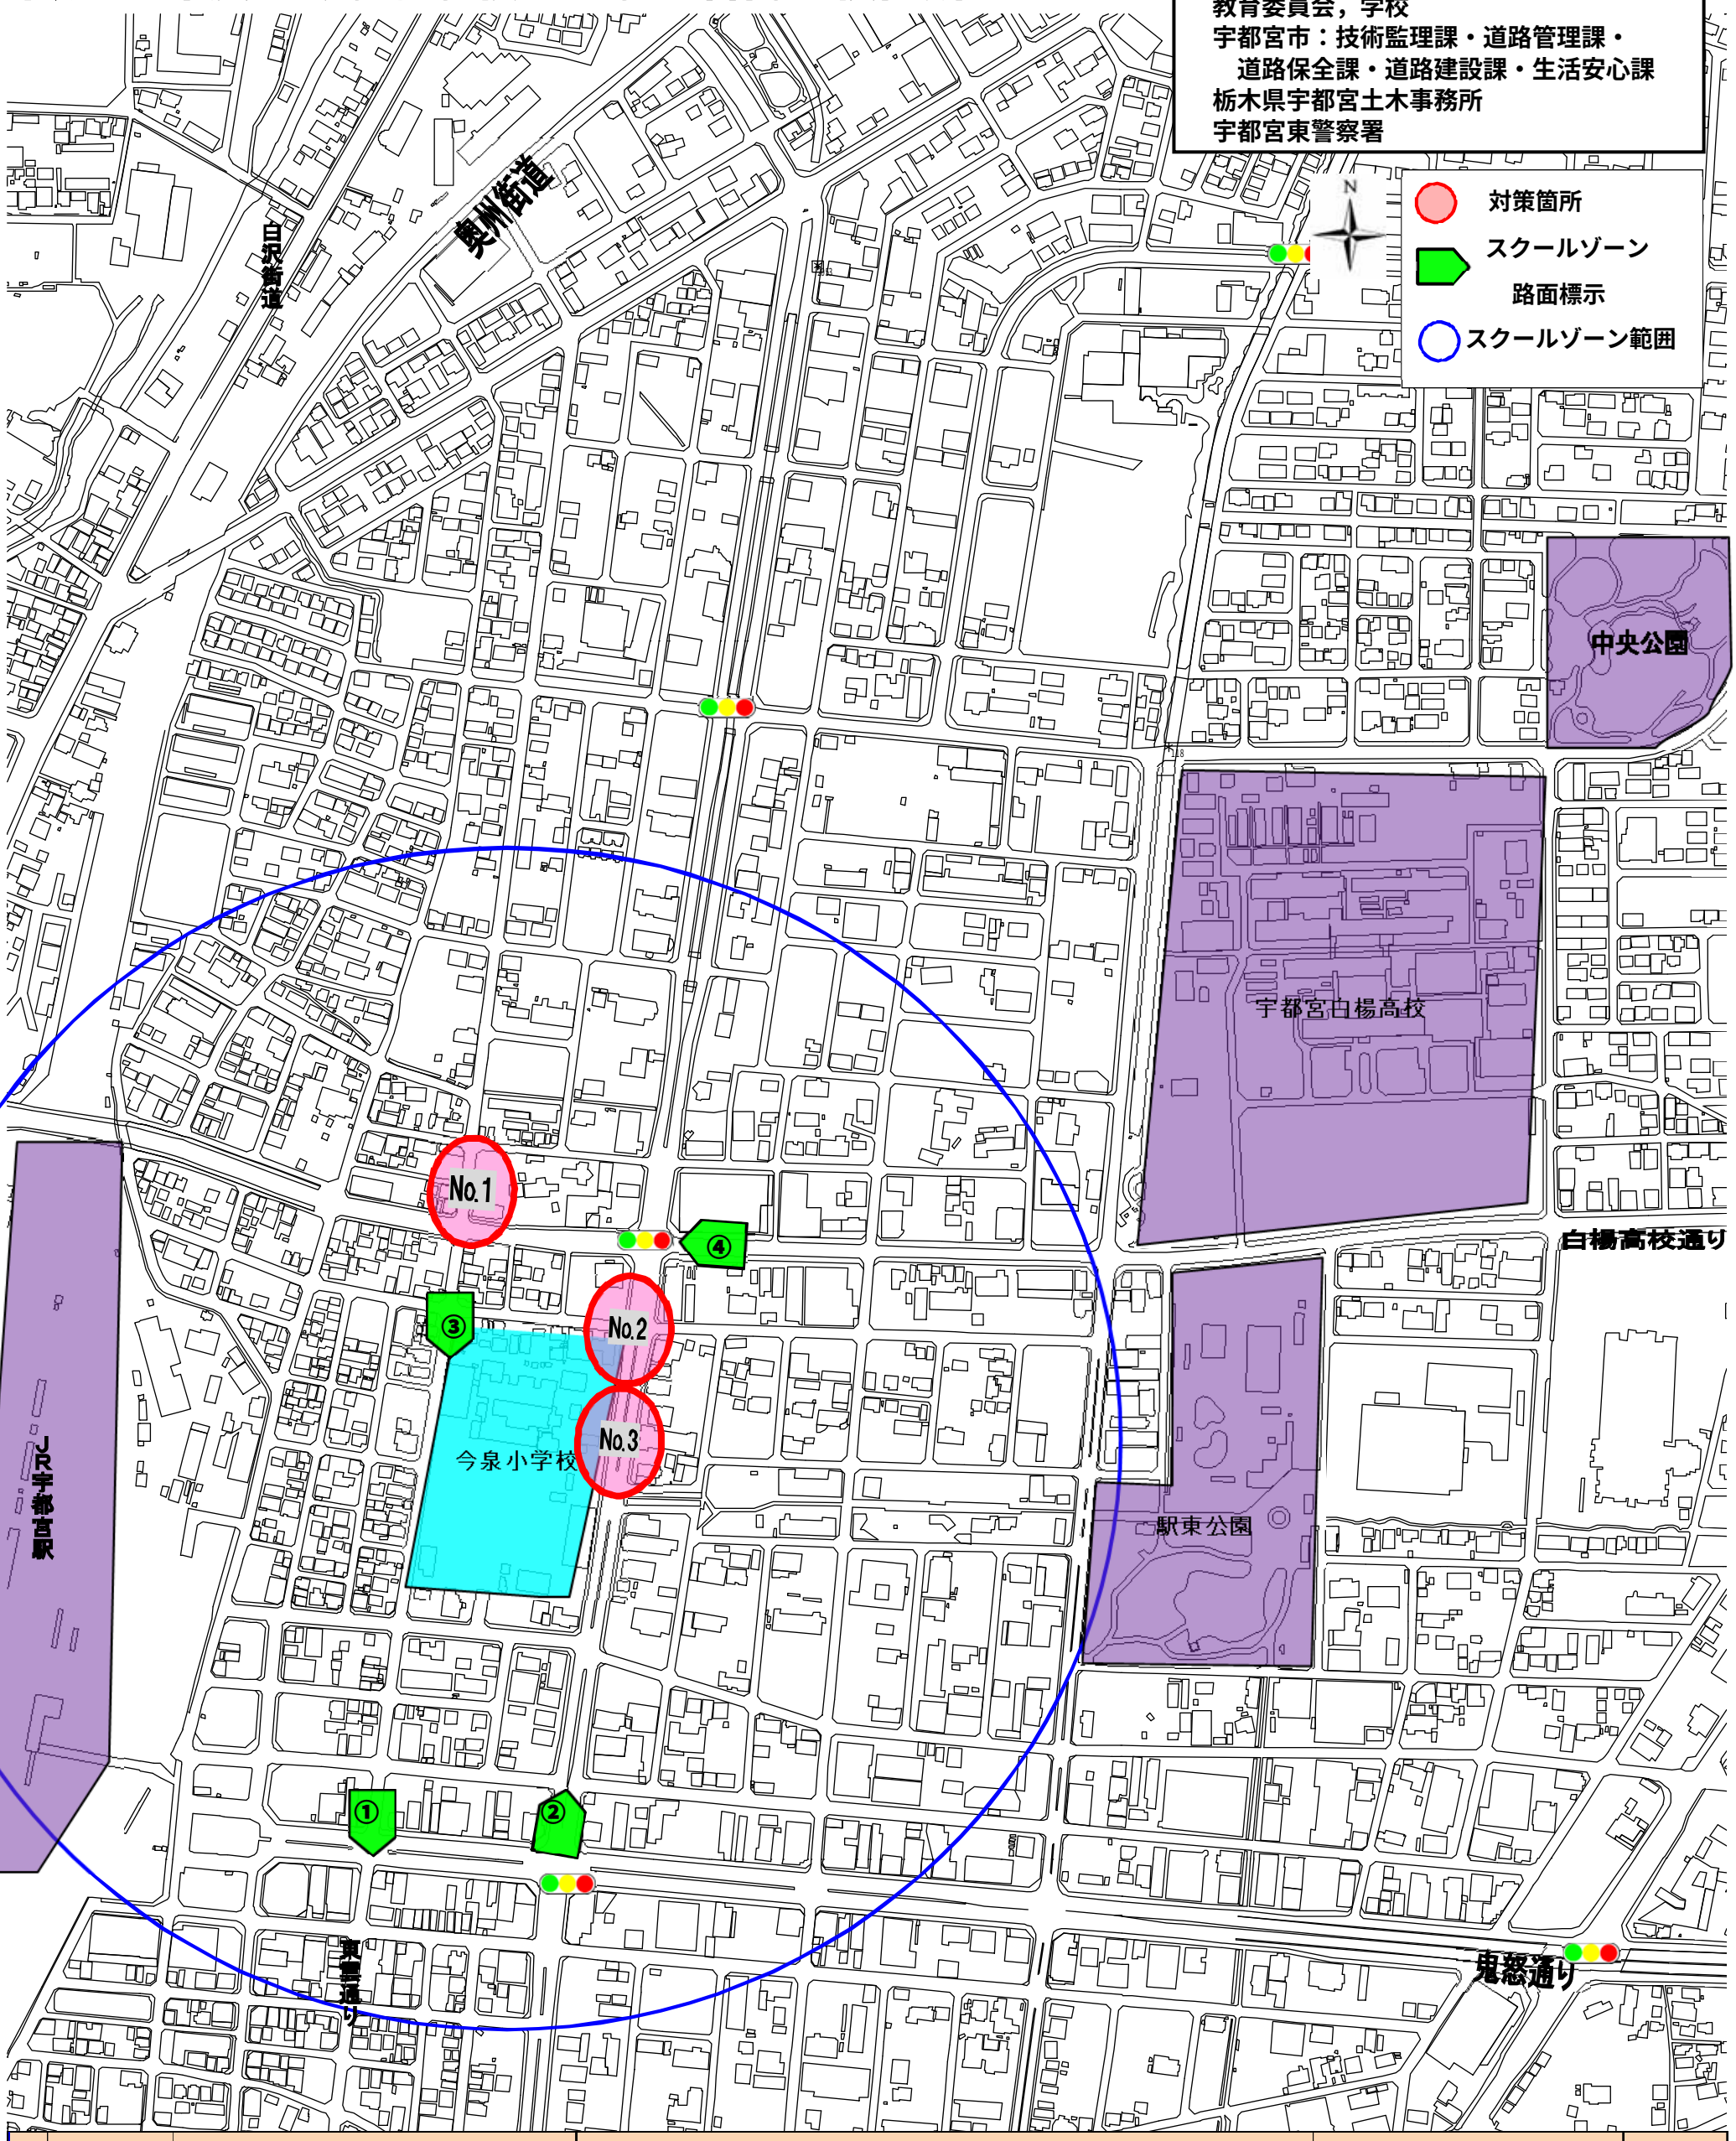
№	学校名	依頼箇所	依頼箇所の状況	対応内容	対応者
1	今泉 小学校	東雲通りと宇農前通りの交差点付近（市道25号線・東雲通り側）	本校側から北進し，宇農前通りと東雲通りの交差点を過ぎると，車道と歩道の境界に縁石がなくなる。JR宇都宮線のアンダーがあるためか，通行量も多い。信号の変わり目には速度を上げて忙しく右左折していく車も多く，危険を感じる。【通過125名】	「通学路注意」路面標示の検討	宇都宮市
				注意喚起看板の設置	宇都宮市
2		ココス宇都宮今泉店とガソリンスタンドの間の道（市道1571号線）及びその周辺（県道64号）	信号待ち時に強引に左折して今泉アンダー方面に抜ける車が多い。さらに自転車専用通行帯が切れているため，自転車が歩道に入ってきて，交差点を南進・西進する300名近い児童との接触が心配。登校時に交通指導員をガソリンスタンド前と元今泉交差点に1名ずつ配置しているが，かなり心配。【通過289名】	自転車通行帯設置（矢羽）の検討	栃木県
				時間帯通行規制の実施（済）	警察
3		烏山信用金庫横の通り（県道64号）	歩道に設置されている点字ブロックで，マンホールの蓋にかかる部分のゴムが劣化しはがれているため，危険である。また，歩道のブロックが浮き上がり，ガタガタした状態になっており，つまづきやすく危険である。【通過289名】	点字ブロックと歩道ブロックの修繕希望	栃木県
