平成 28 年度　海道小学校　通学路合同点検箇所図

【合同点検メンバー】
教育委員会，学校，ＰＴＡ，地域関係者
宇都宮市：技術監理課・道路管理課・
道路保全課・道路建設課・生活安心課
宇都宮東警察署

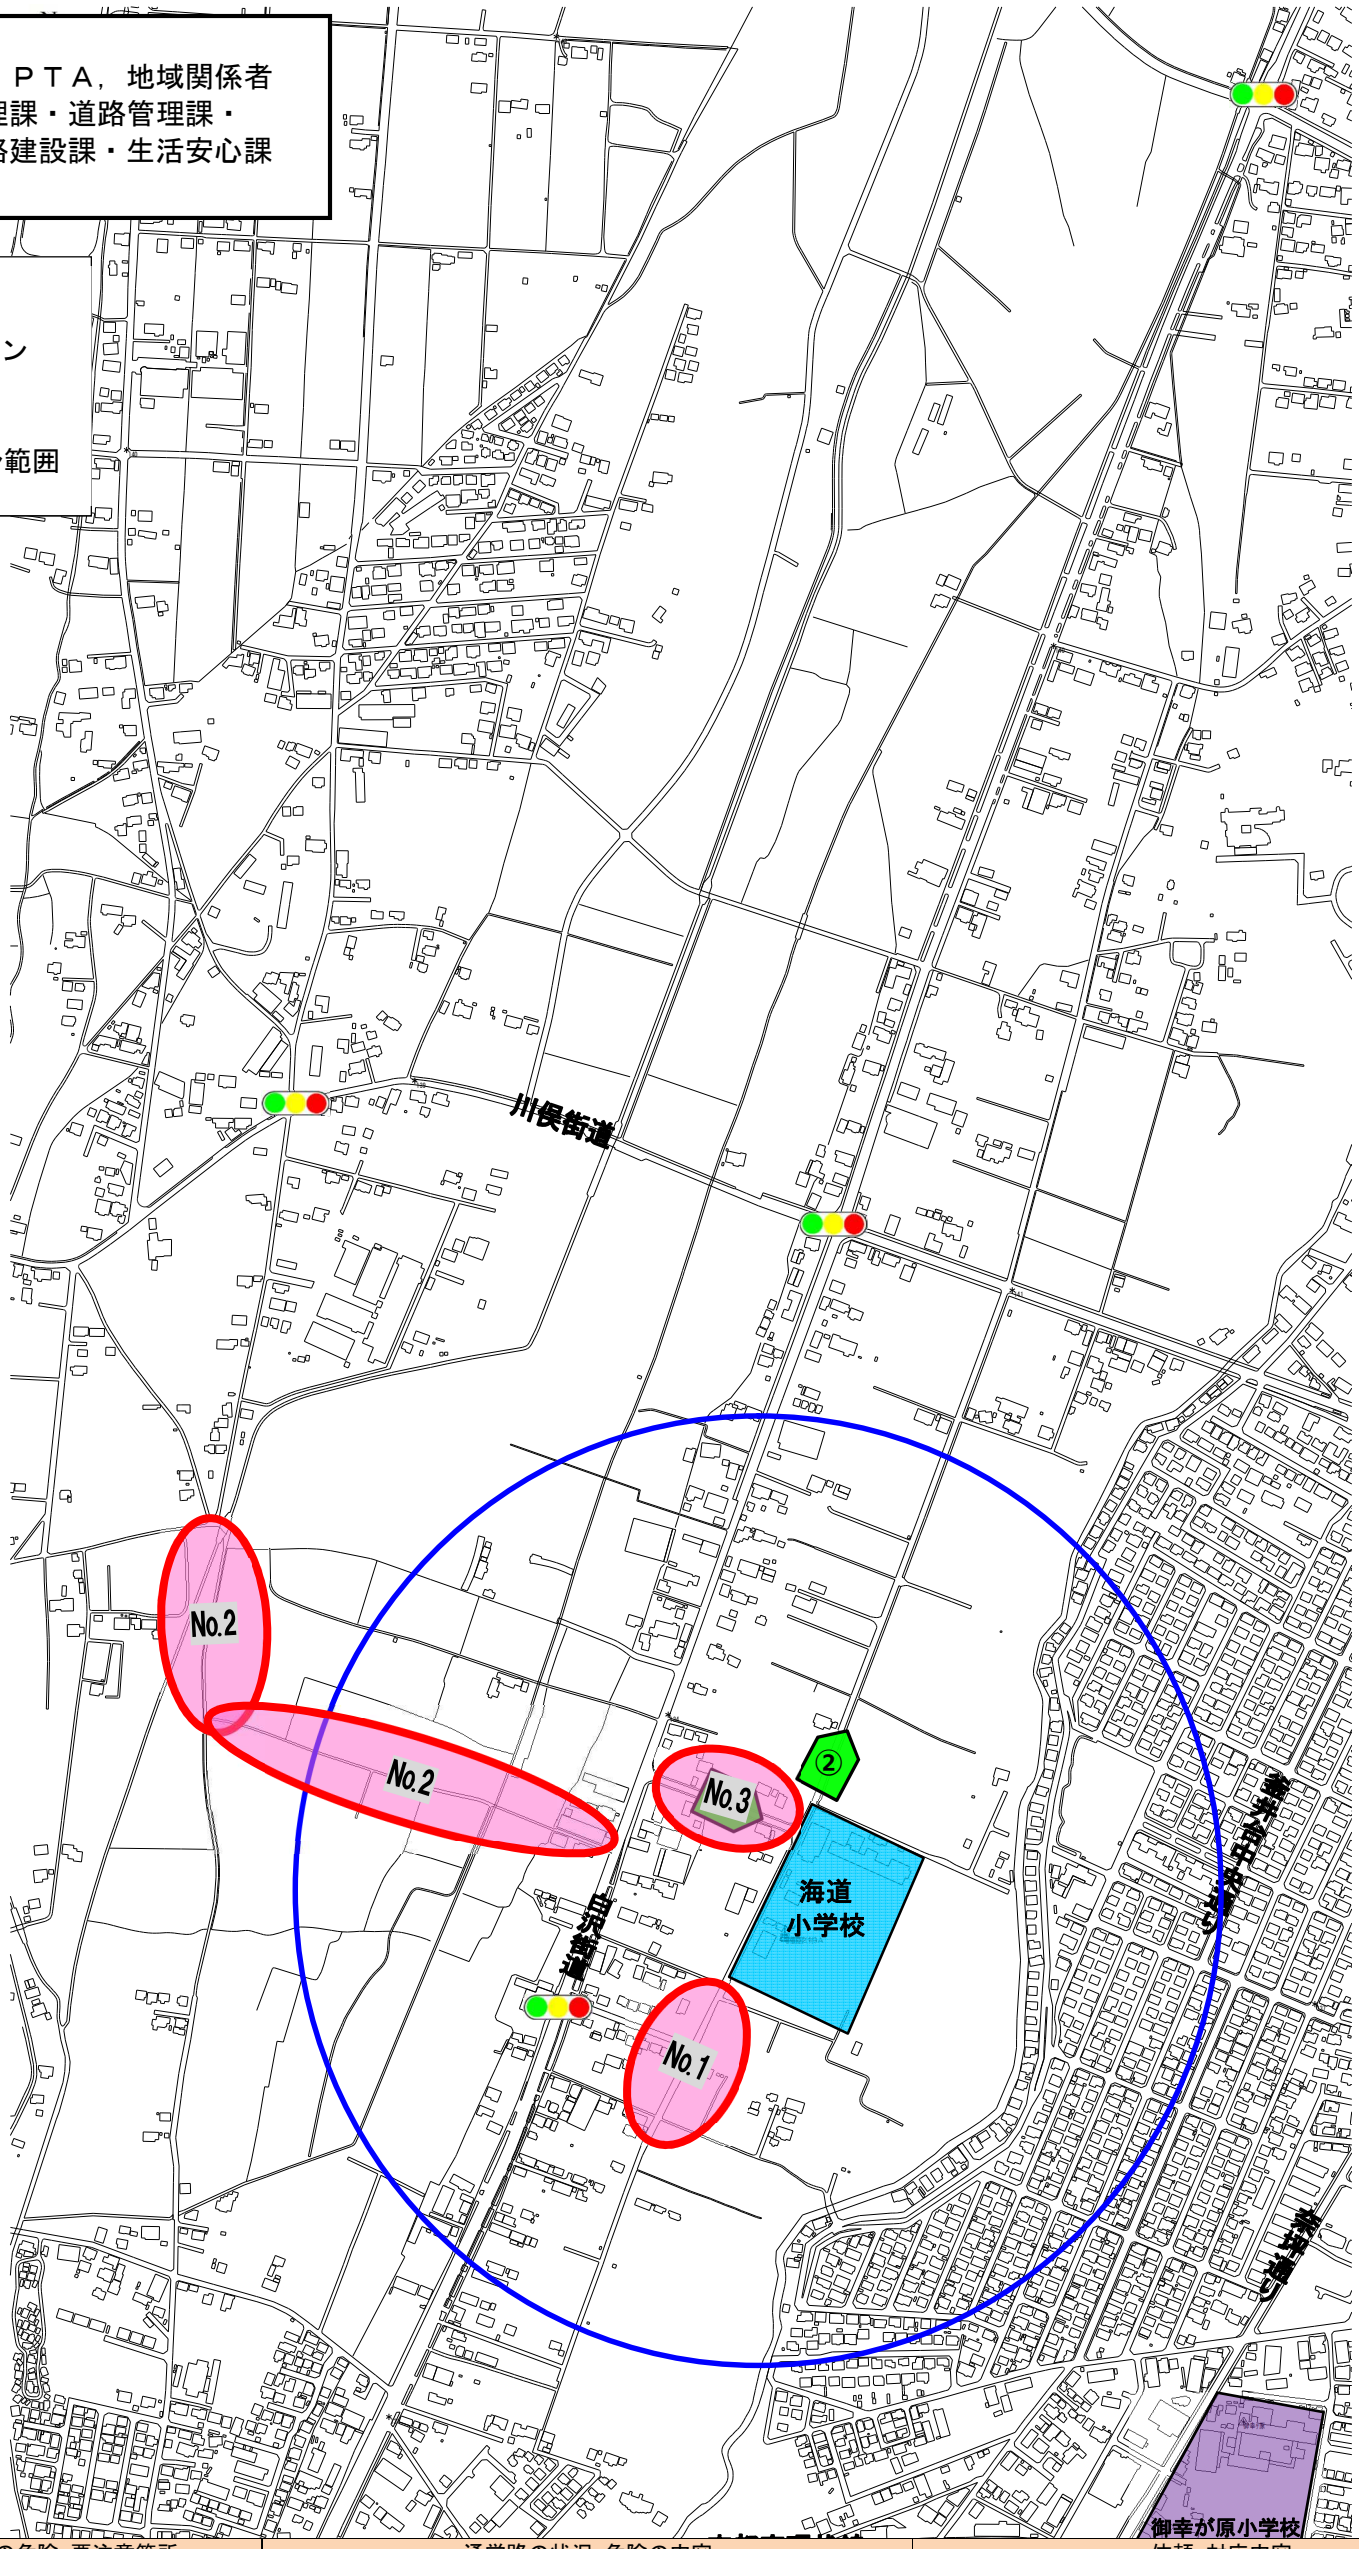
No.	学校名	通学路の危険・要注意箇所	通学路の状況・危険の内容	依頼・対応内容	対応者
1	海道小学校	海道町11−7付近 小学校西側を南北に走る道路，「菊一建設資材センター」東側	道路脇を流れる用水路に蓋がなく，雨天時は路側帯がぬかるむため，児童が車道を歩くことが多く危険。 （通過118名）	丁字路に停止指導線を新設	宇都宮市
				用水路横の砂利道を舗装し，外側線を引くことを検討	宇都宮市
				用水路の蓋設置について，水利組合へ確認 ※蓋を設置する場合，側溝の取替えも必要（車が蓋の上を通る場合，耐久性が必要）	地域・学校
2		海道小から真西，白沢街道を渡った農道	県道下岡本・上戸祭線に歩道がないため，南北に縦断する市道517～521～1523号線を通り，白沢街道西側，小学校真西方面の農道を通過しており，個々の道路も狭く道路状況が良くないため，改善が必要。	用水路（北西・南2か所）の転落防止柵やカバー等の設置	地域・学校
				「通学路注意」看板を2か所設置（北西の橋・南東部）	宇都宮市
3		海道町42−2付近 小学校入口を東西に走る道路	横断歩道，一時停止の標示，中央線等が薄くなっている。 （通過66名）	横断歩道・一時停止の標示	警察
				中央線等の引き直し	宇都宮市
