平成 28 年度 宝木小学校 通学路合同点検箇所図

【合同点検メンバー】

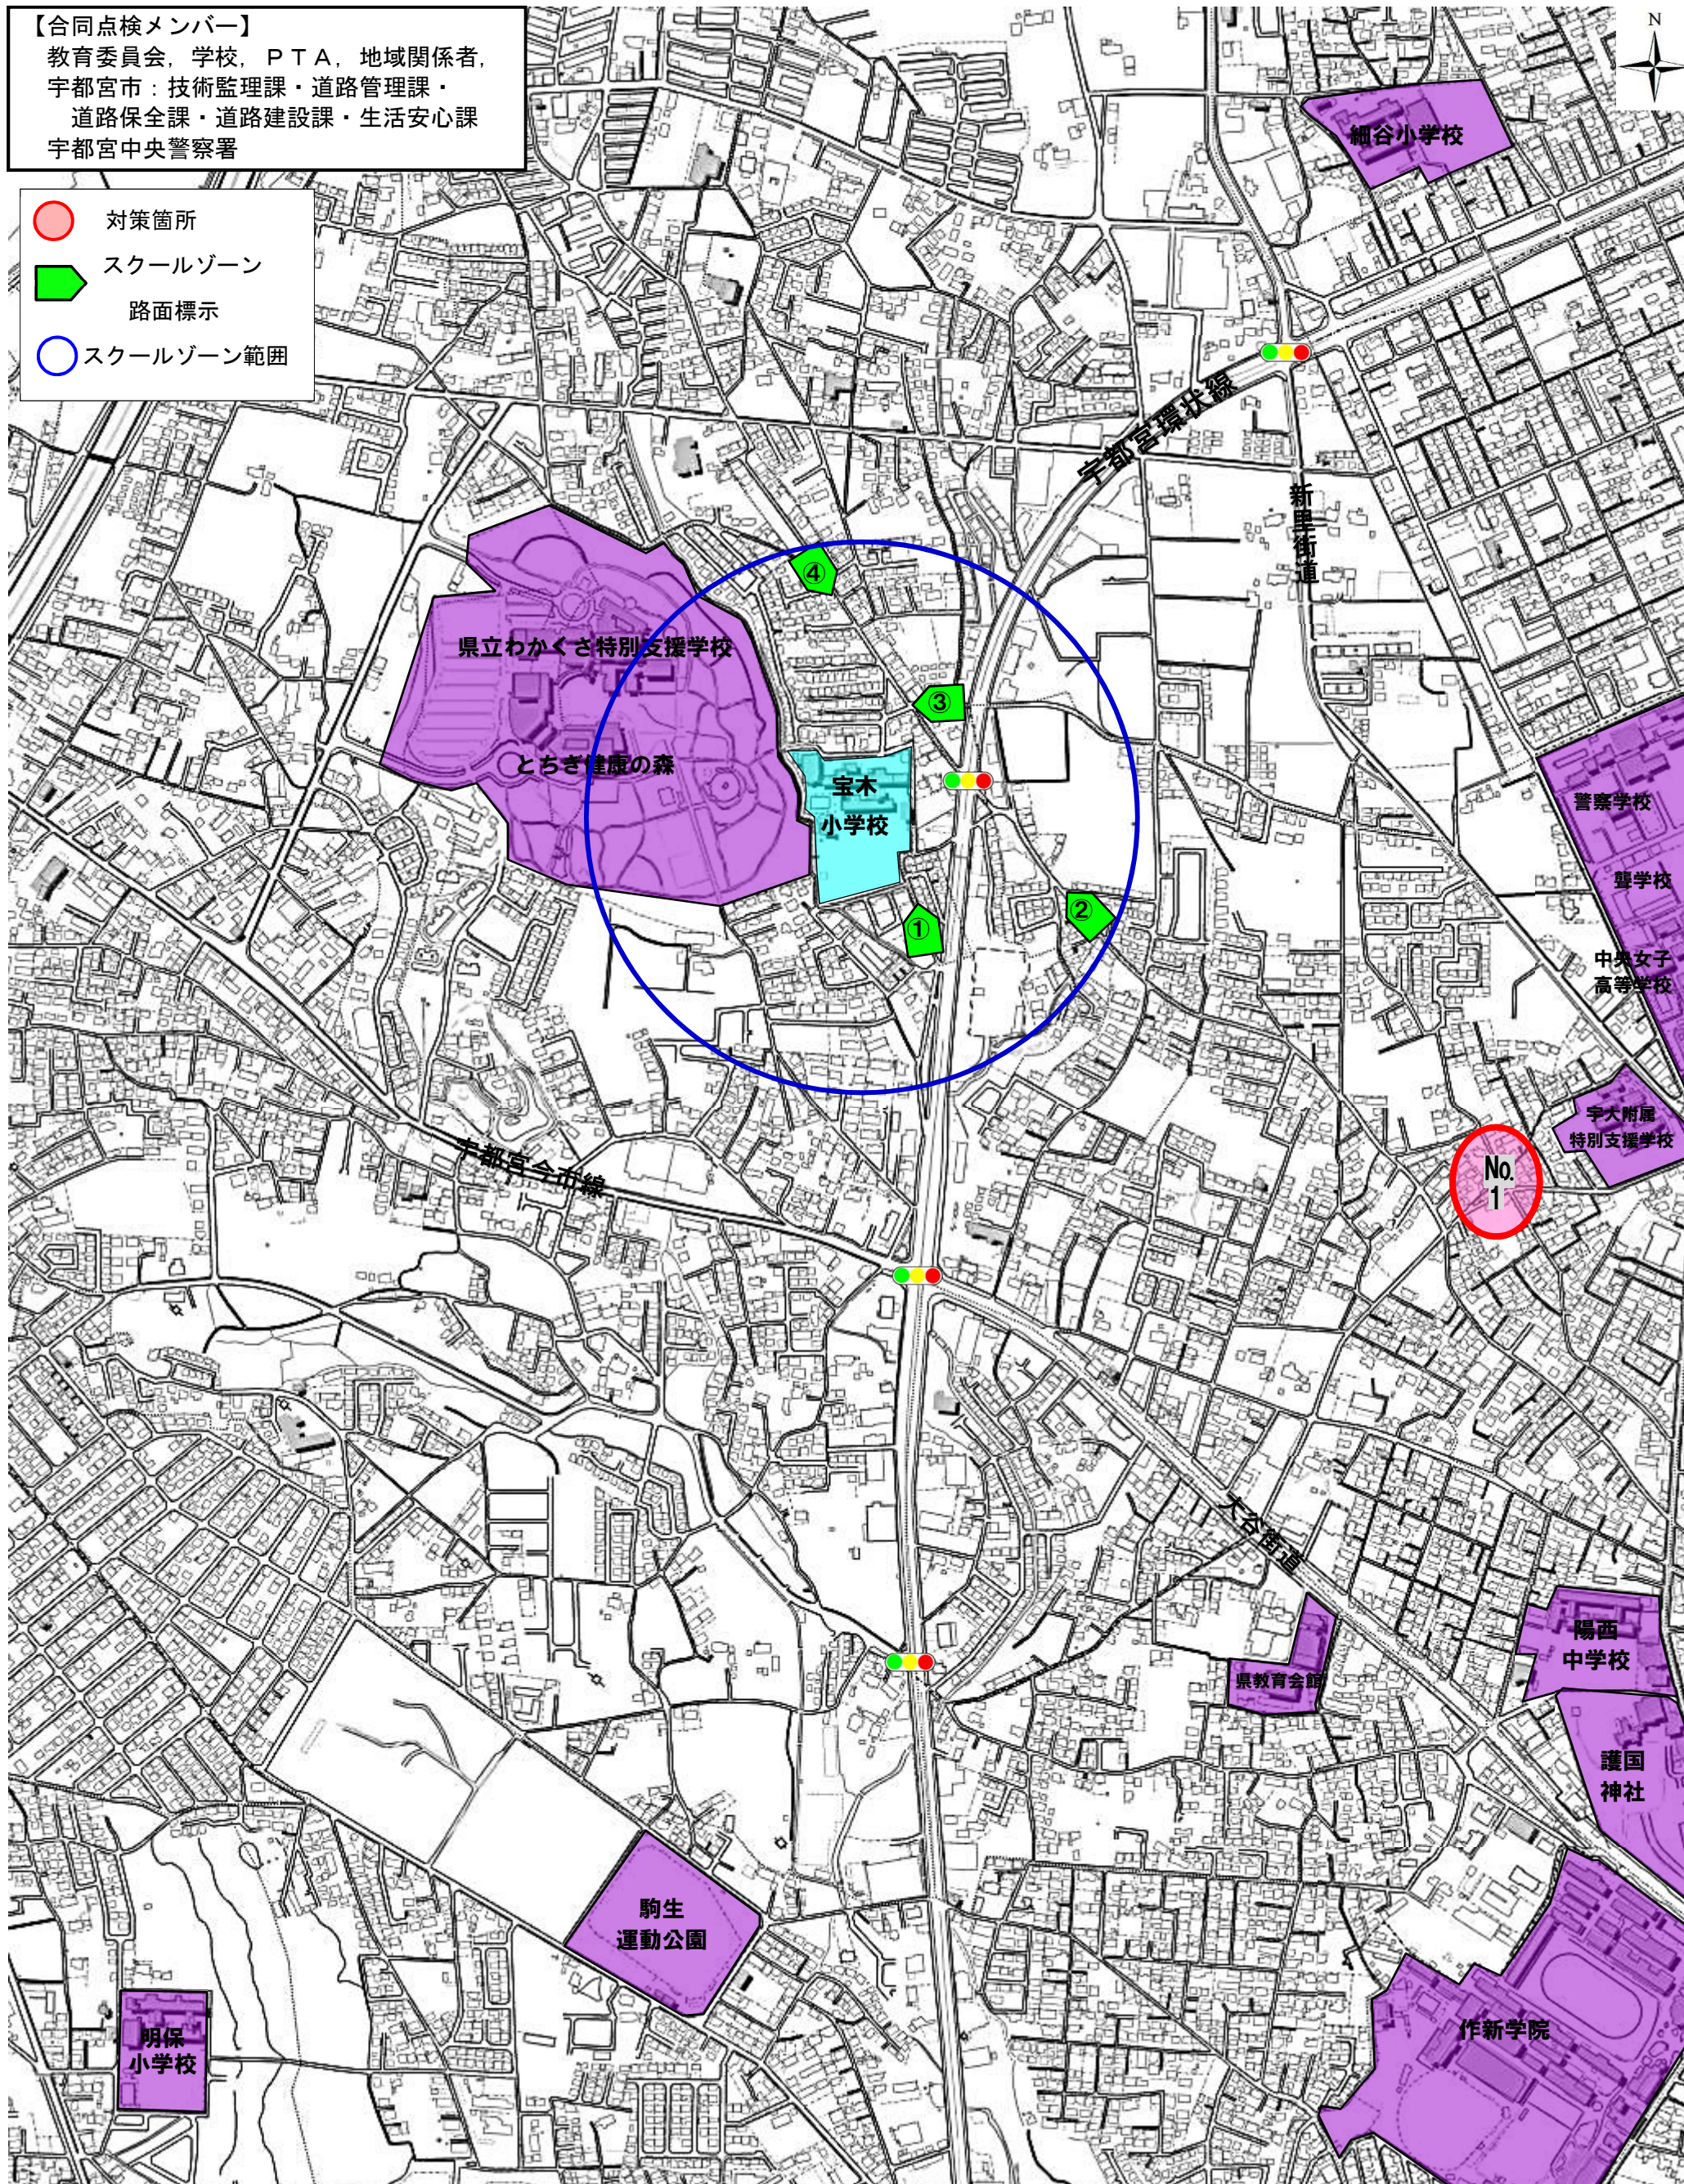
| No. | 学校名 | 通学路の危険・要注意箇所 | 通学路の状況・危険の内容 | 依頼・対応内容 | 対応者 |
|---|---|---|---|---|---|
| 1 | 宝木小学校 | 宝木町1丁目2585付近<br>大谷街道から護国通りに抜ける道路。<br>宇大附属特別支援学校近辺 | 朝は多くの車が抜け道に使っており、道幅が狭くカーブがあり、カーブミラーがあるが光の反射で見通しが悪く、車も減速しないで通り過ぎるため危険。 | 横断歩道の設置検討(交差点西側)<br>交差点の南北の側道の一時停止線・「止まれ」標識の修繕<br>外側線を横断歩道の周辺に設置 | 警察<br>警察<br>宇都宮市 |
