豊郷中央小学校 通学路合同点検箇所図

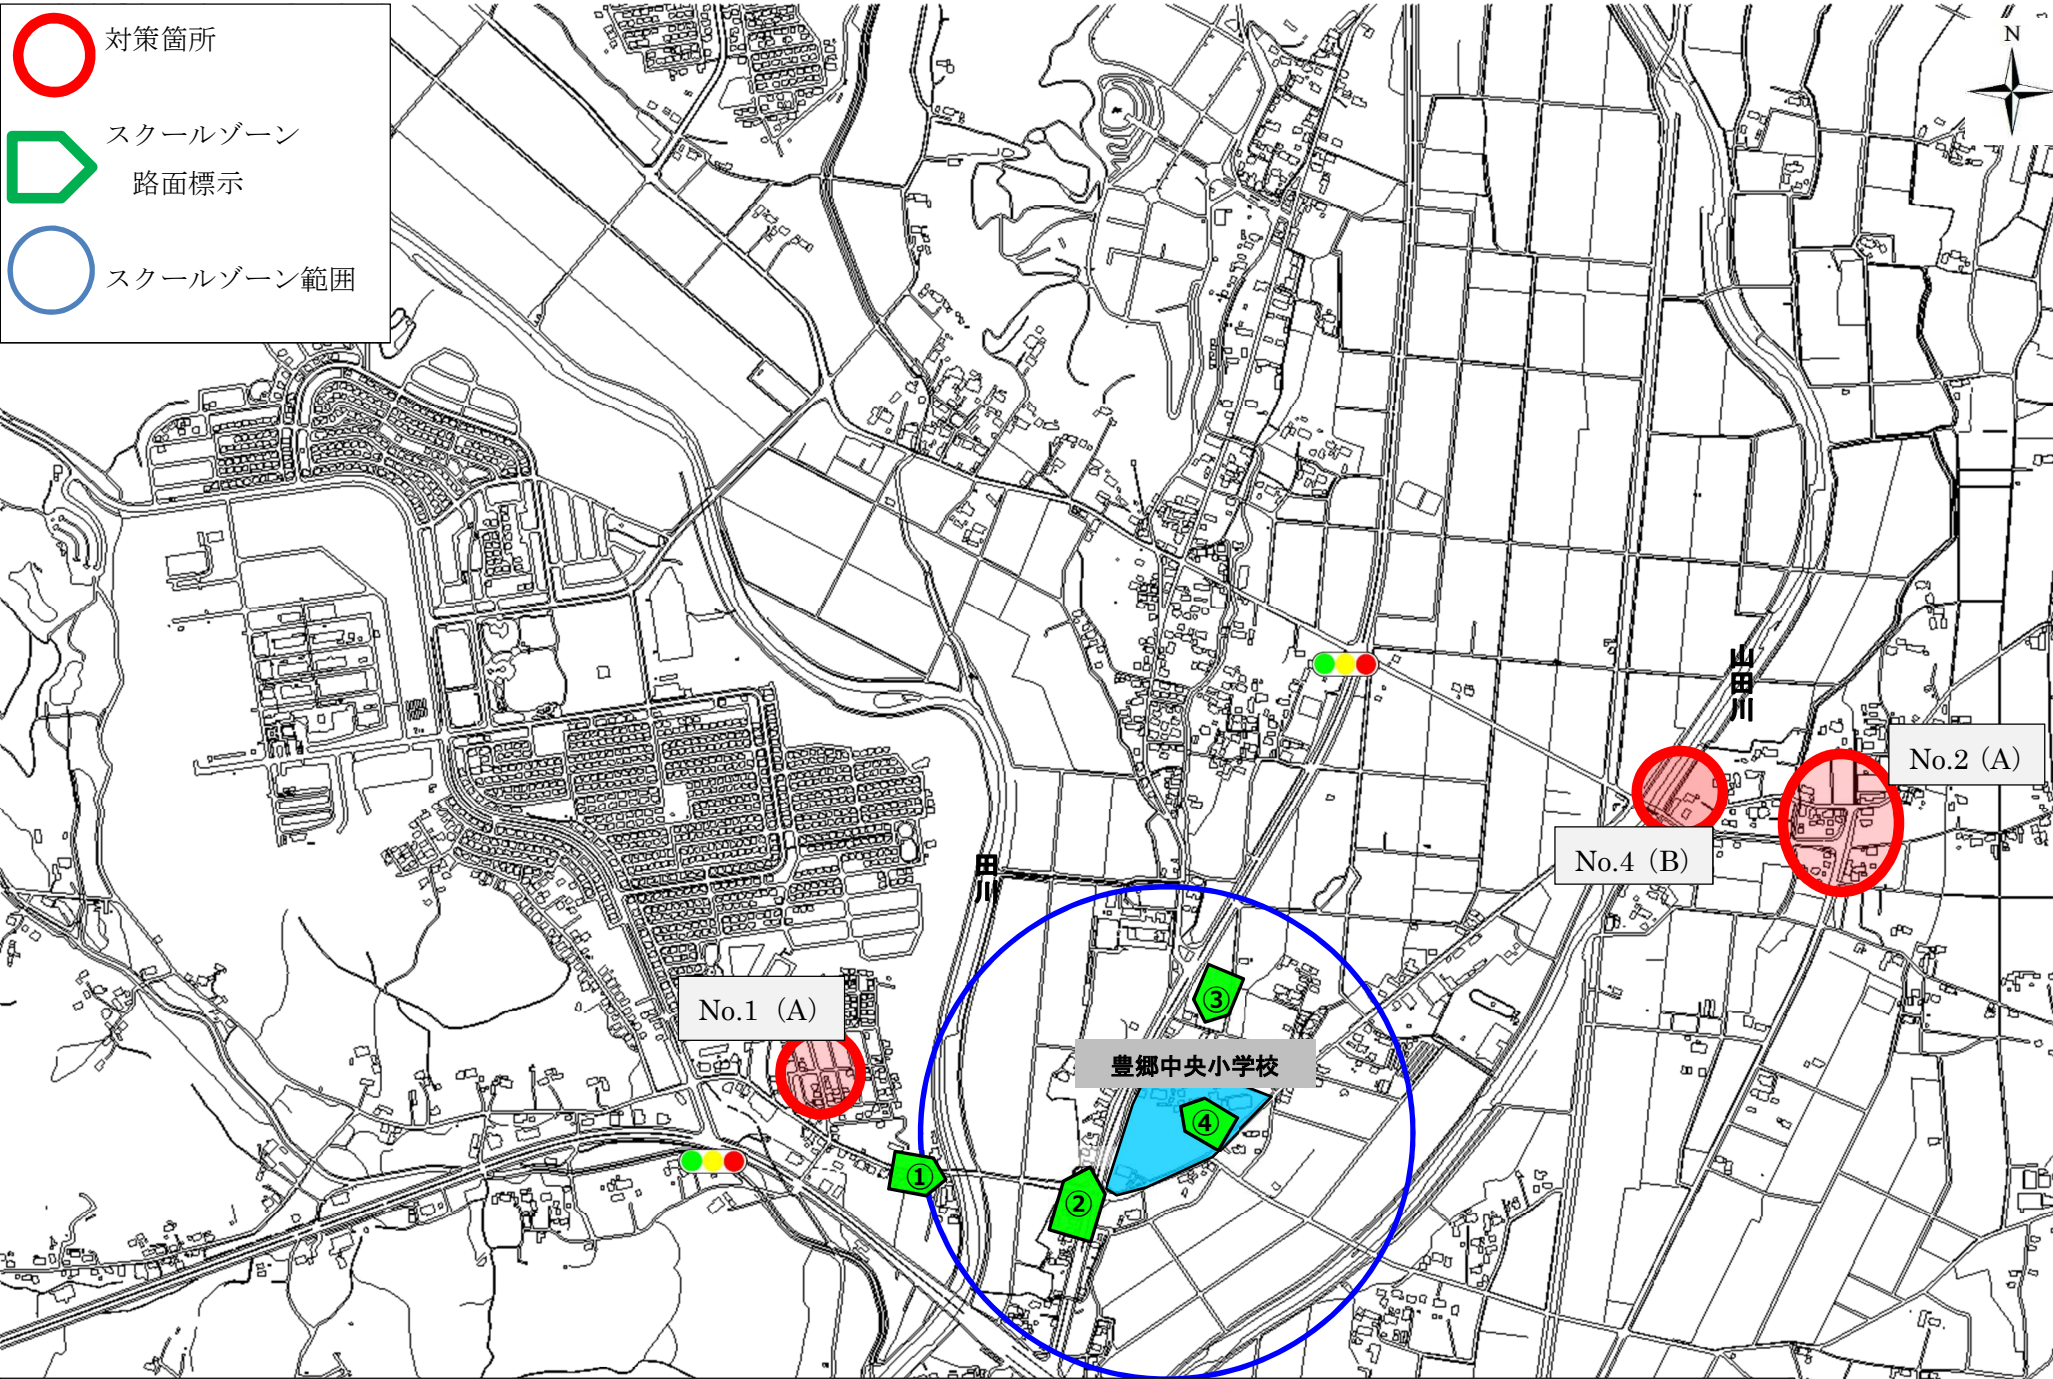
| A 判定 | | | | | | | | | |
|---|---|---|---|---|---|---|---|---|---|
| 39 | 34 | 豊郷中央小学校 | 1 | 市道 | 中央 | 長岡町1258－56付近 | 長岡街道の緑ヶ丘団地入口付近の見通しの悪いカーブのところで歩道が狭くなっている。車道と歩道の境に縁石がなく、登下校する児童のすぐとなりを車両が通過していく現状である。【440人】 | 市 | 注意喚起看板の設置 |
| 44 | 34 | 豊郷中央小学校 | 2 | 県道 | 東 | 川俣町438－1付近 | 北進・南進車両はかなりのスピードを出して交差点を通過している。児童のみで信号のない横断歩道を渡るのは大変難しい状況にあり、交通指導員と地域ボランティアが毎朝立哨しているが、なかなか停車しない現状もある。【15人】 | 市 | 横断旗の補充 |

| B 判定 | | | | | | | | | |
|---|---|---|---|---|---|---|---|---|---|
| 36 | 34 | 豊郷中央小学校 | 4 | 県道 | 東 | 川俣町722－1付近 | 山田橋の歩道の東側に段差があり、自転車で通行する中学生がバランスを崩して小学生の方に倒れそうになることがある。（西側は舗装してもらい改善されている。）【20人】 | 県 | 歩道の舗装 |

| A 判定 | | | | | | | | | |
|---|---|---|---|---|---|---|---|---|---|
| 40 | 34 | | | | | | | 市 | ポストコーンの設置（設置可能か確認後） |
| 41 | 34 | | | | | | | 警察 | 速度制限路面標示の更新 |
| 42 | 34 | | | | | | | 警察 | 一時停止線の更新 |
| 43 | 34 | | | | | | | 警察 | 交通標識の更新 |
| 45 | 34 | | | | | | | 地域 | 横断方法の指導 |
